Evaluación del riesgo ambiental del barrio El Pueblito por la influencia del Arroyo León

Programa de Ingeniería Ambiental

Trabajo de grado presentado como requisito para optar por el título de:

Ingeniero Ambiental

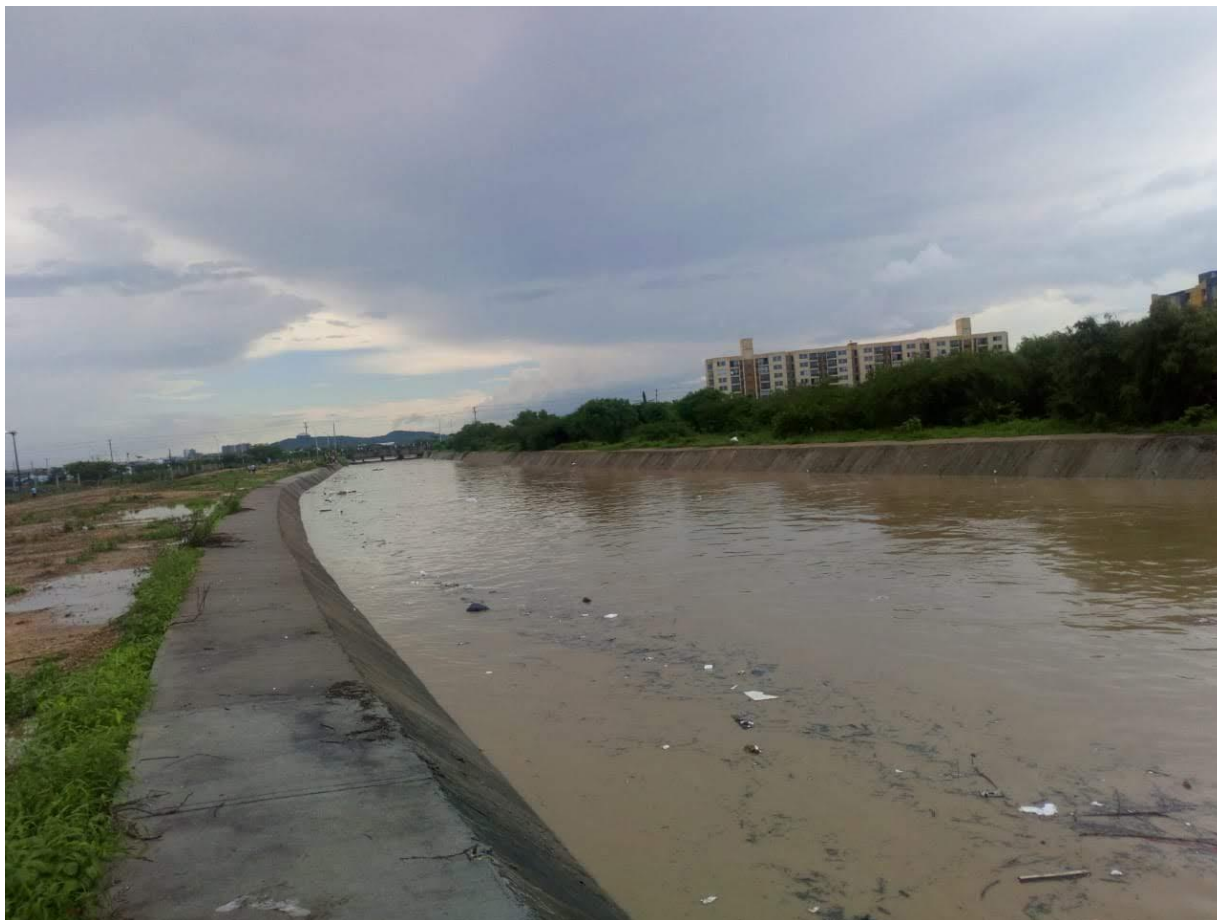
Figura 15. Canal post-desbordamiento. *Fuente:* propia del autor 12/10/2018.

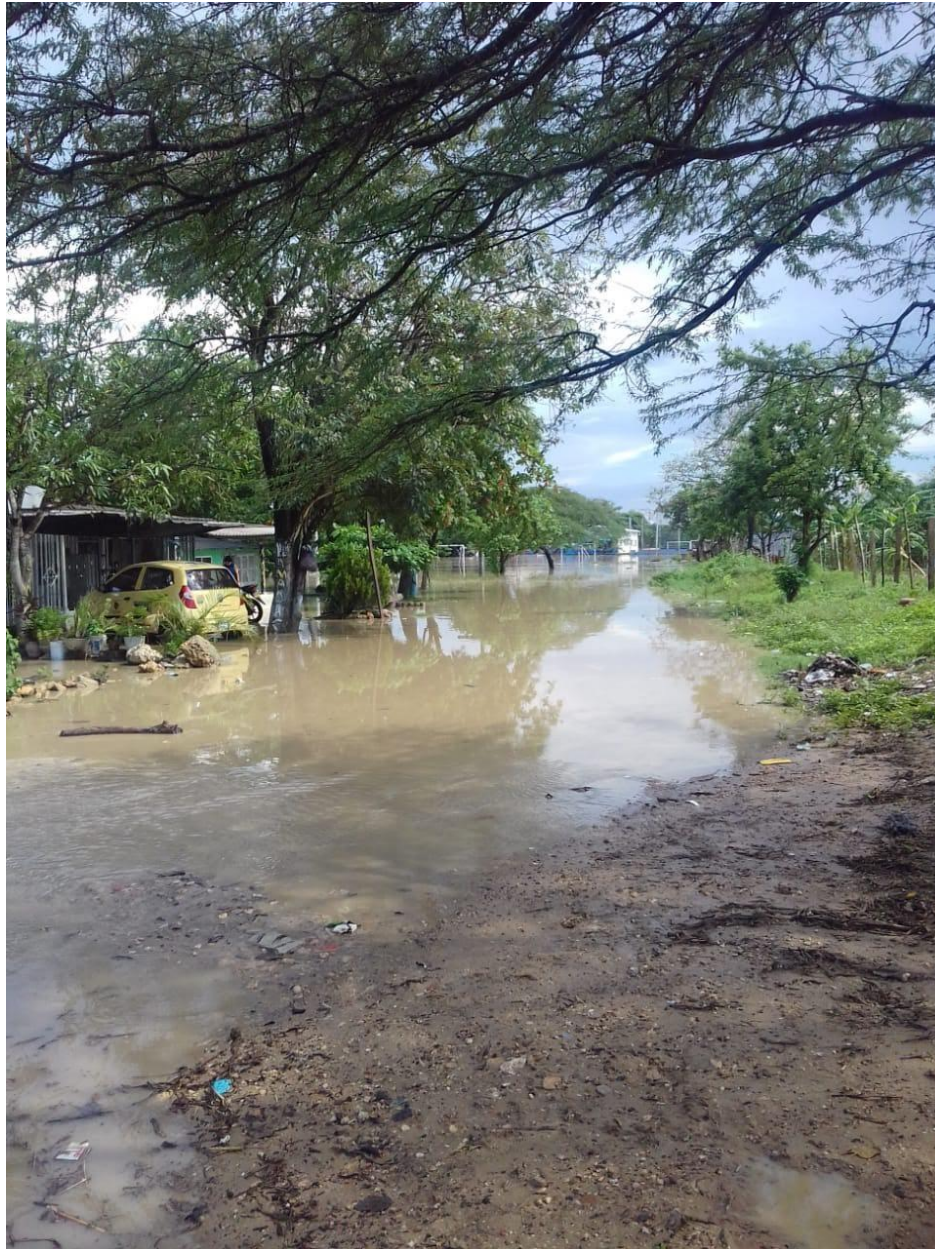
Figura 16. Inundación de las viviendas próximas al canal. *Fuente:* propia del autor 12/10/2018.

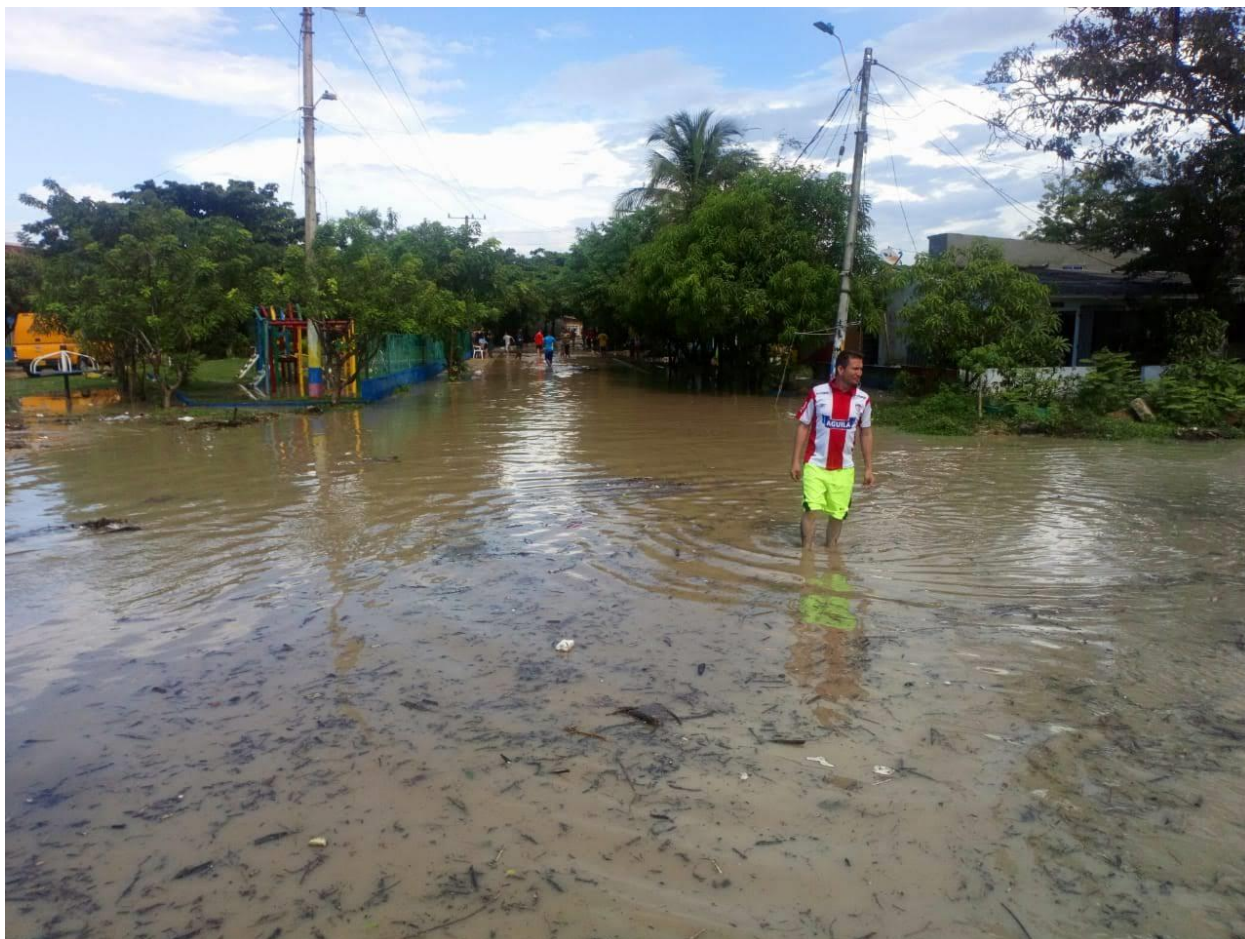
Figura 17. Inundación de las vías de acceso. Fuente: propia del autor 12/10/2018.

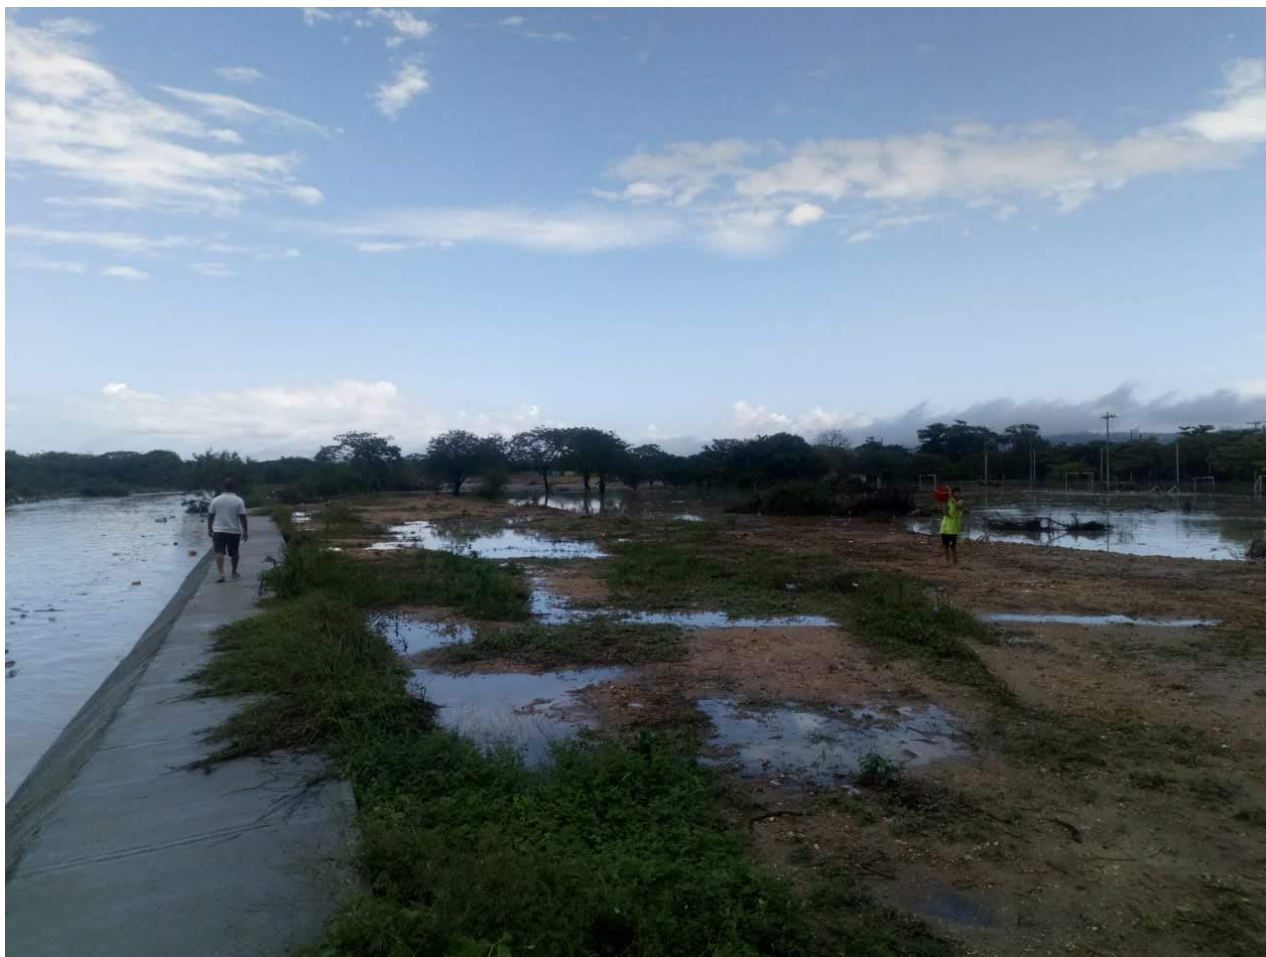
Figura 18. Estado post-desvordamiento. *Fuente:* propia del autor 12/10/2018.

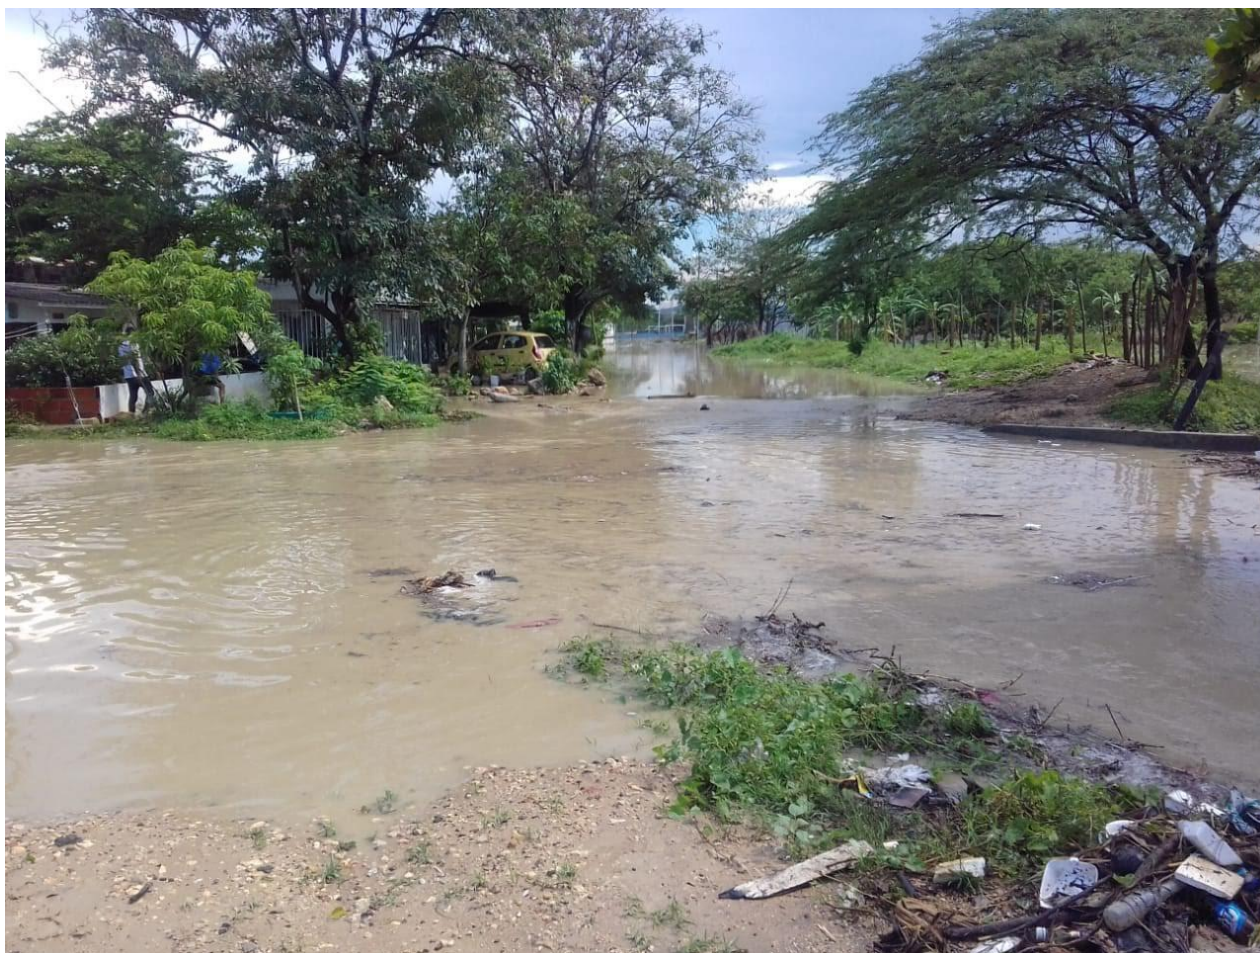
Figura 19. Viviendas y rutas de acceso inundadas. *Fuente:* propia del autor 12/10/2018.

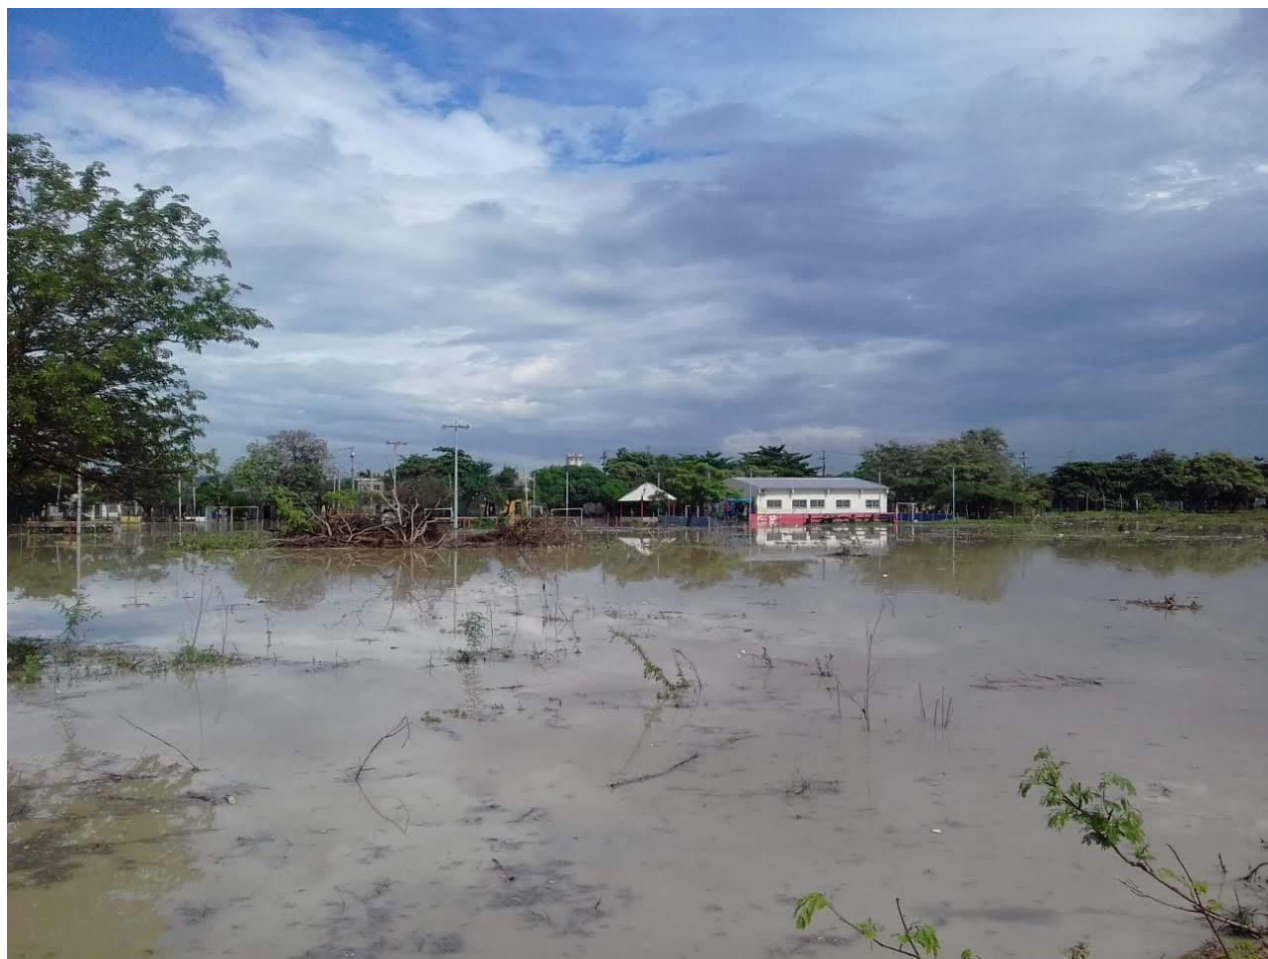
Figura 20. Canchas y centros de recreación afectadas por la inundación. *Fuente:* propia del autor 12/10/2018.

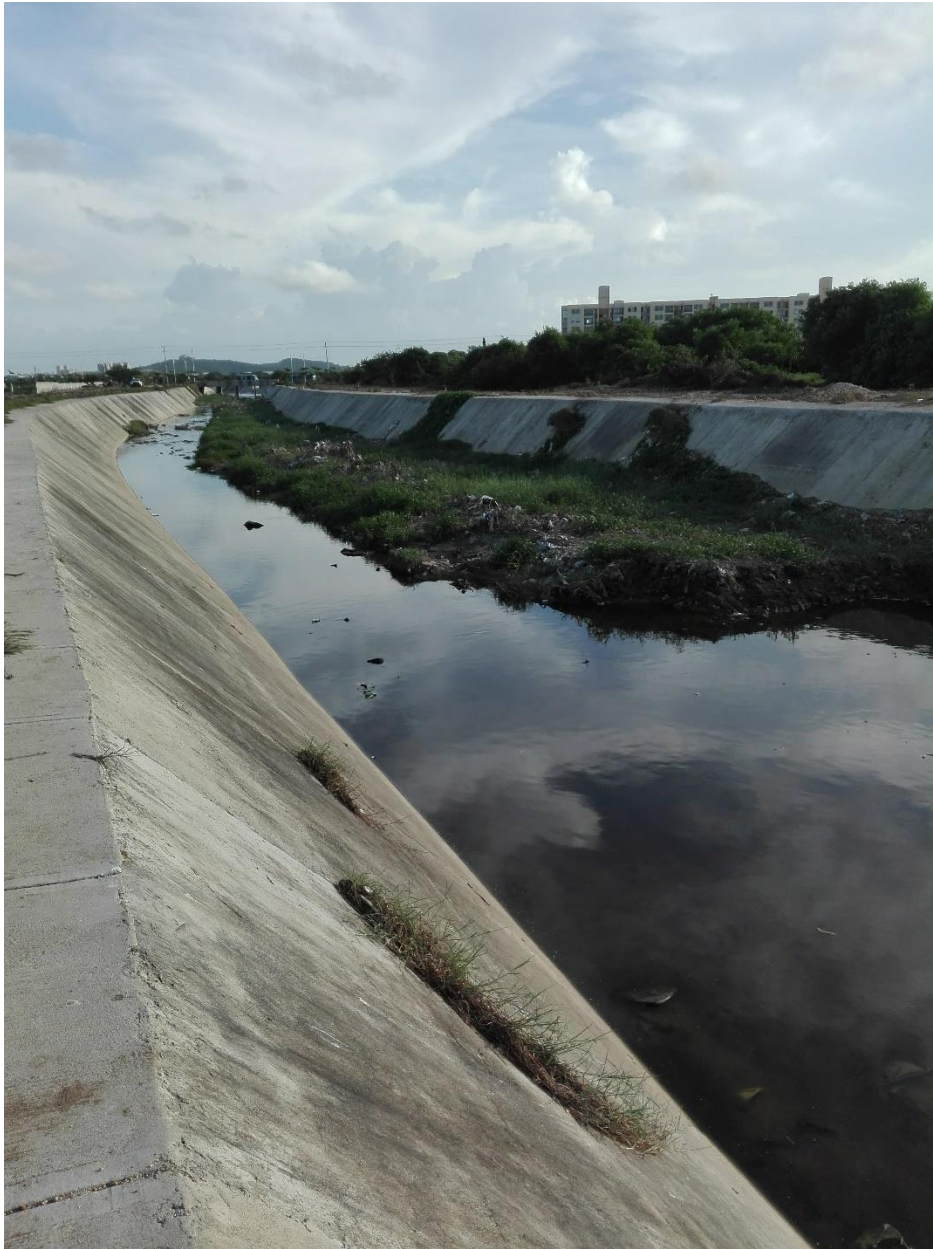
Figura 22. Colmatación presente en el interior del canal. Fuente: propia del autor 20/10/2018.

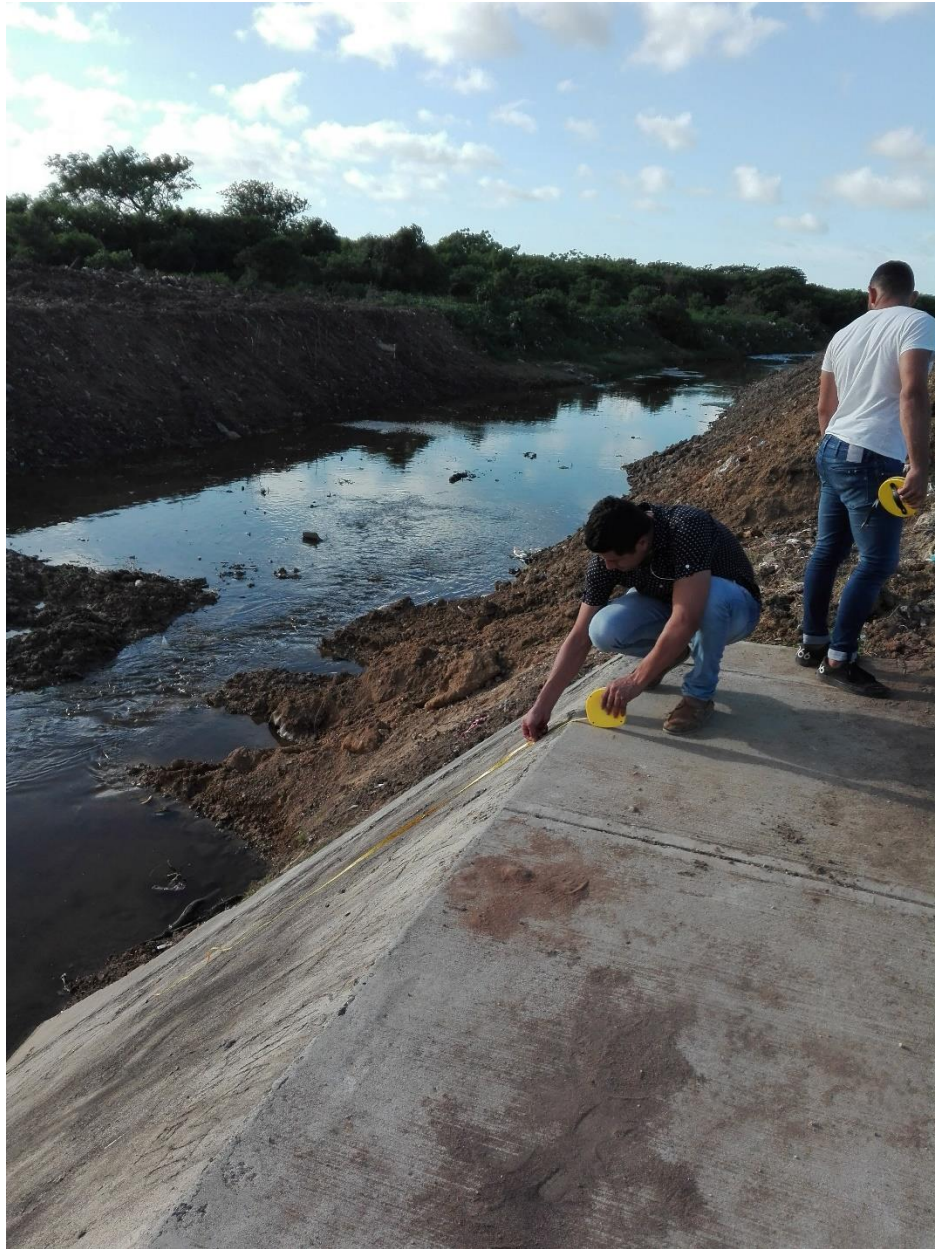
Figura 23. Tramo inconcluso de la obra del canal. *Fuente:* propia del autor 20/10/2018.

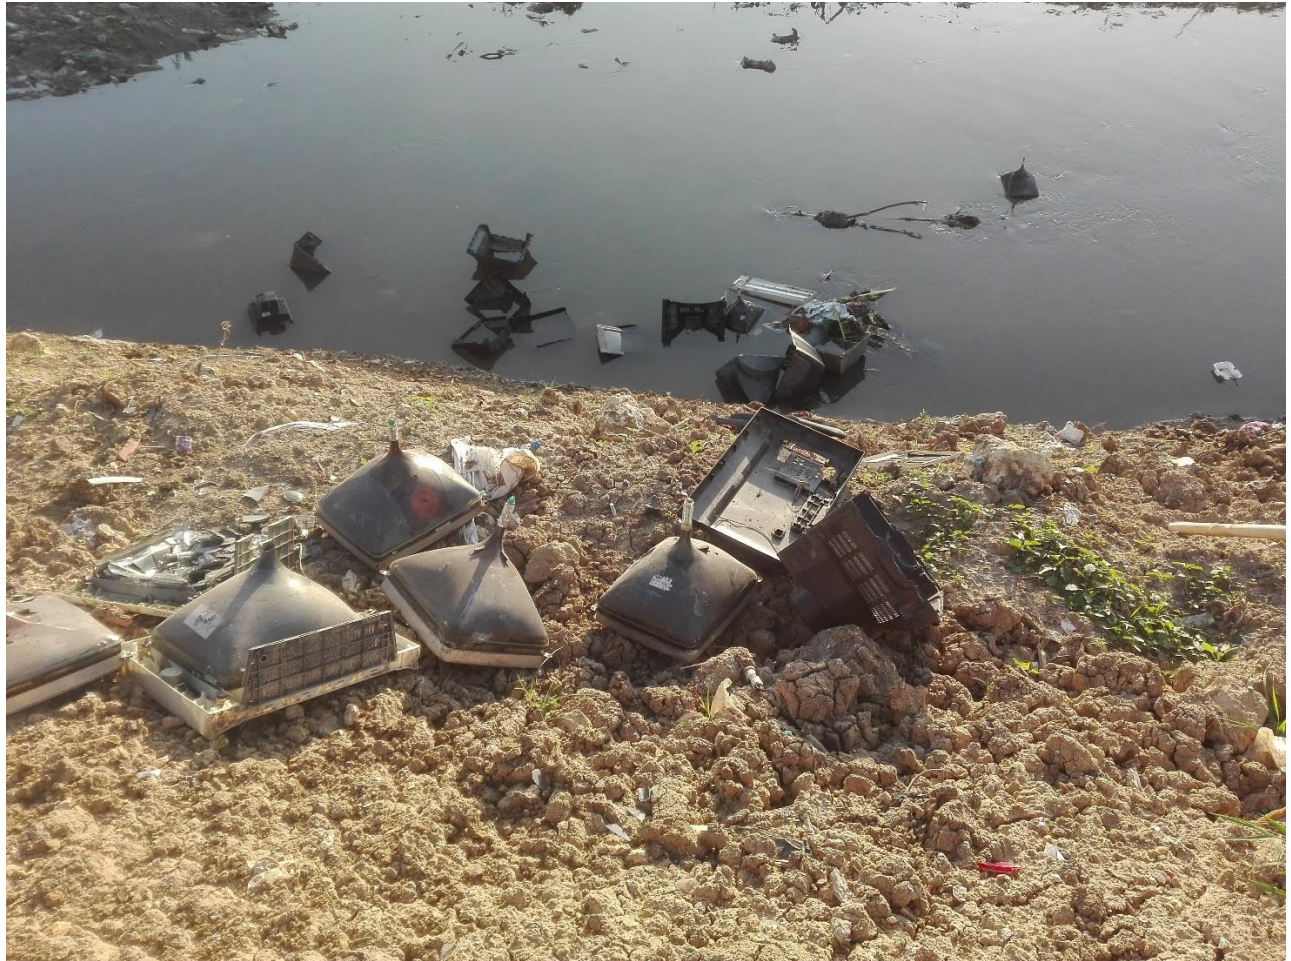
Figura 24. Disposición inadecuada de residuos al interior del canal. *Fuente:* propia del autor 20/10/2018.
